# 颱風對太陽能熱水系統裝置損壞調查剖析： 海棠颱風案例

國立成功大學能源中心

## 摘要

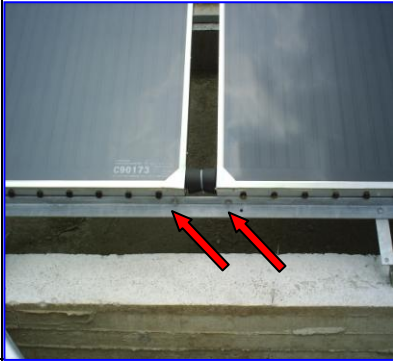
該集熱板邊框預留固定螺絲孔，再以螺絲將其固定於基座角鐵之上。

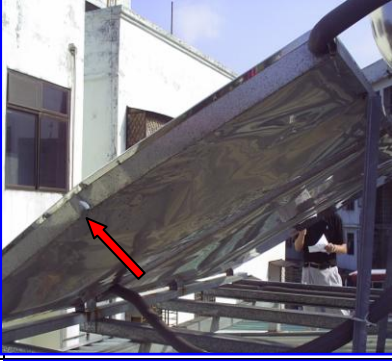
該固定方式之集熱板受強風吹襲後，易從集熱板中間鼓起，致使面板玻璃破碎、板內管路弓起毀壞。
二： 鐵環焊接螺絲

由上文固定方式中之方法一（螺絲鎖定）及方法二（鐵環焊接螺絲），發現該固定方式堪稱穩固，但在長時間強風吹襲下，集熱板本身結構強度仍不足以抵擋該強大風壓，而造成整個集熱板弓起、面板玻璃破碎、集熱管路折斷突出。

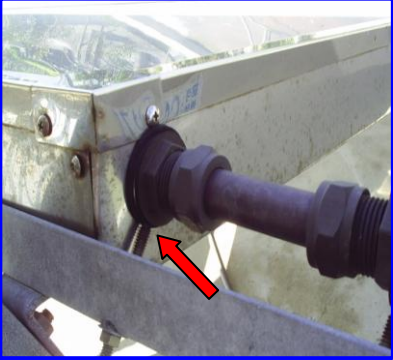
該集熱板藉鐵環焊接螺絲固定，其以鐵環套裝於出水管，再以螺絲將其固定於基座角鐵之上。

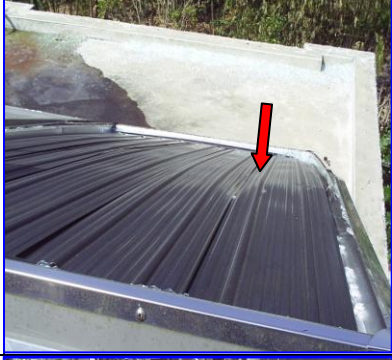
該固定方式之集熱板受強風吹襲後，易從集熱板中間鼓起，致使面板玻璃破碎、板內管路弓起毀壞。
三： 角鐵上下扣夾

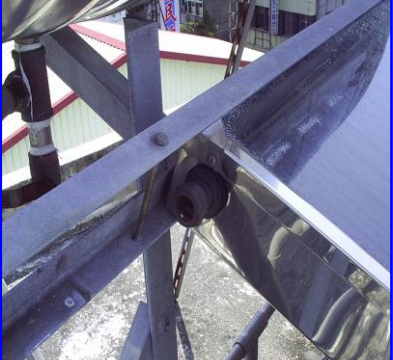
該集熱板以一等長角鐵配合原基座角鐵，上、下夾扣，再以螺絲鎖緊。

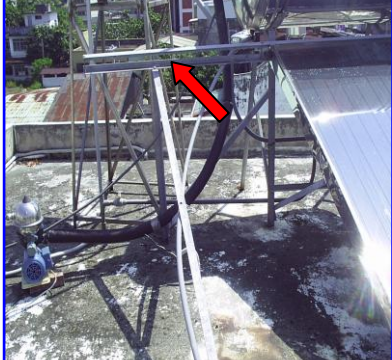
該固定方式於安裝時若固定螺絲鎖太緊恐造成面板玻璃破碎，故該集熱板於颱風時，易造成固定螺絲鬆動，使上、下角鐵間夾縫變大，致使集熱板飛出毀壞。
四： 鐵勾扣住

而上文固定方式中之方法三（角鐵上下扣夾）及方法四（鐵勾扣住）皆是因為其固定設施鬆脫或損毀，而造成整個集熱板脫落毀壞，其中方法三乃因為其固定方式會間接加壓在集熱板上，為避免壓毀面板玻璃而無法鎖緊固定螺絲，致使固定螺絲易因強風持續吹襲而鬆脫；方法四則僅靠鐵勾來拉住固定集熱板，而無法抵擋太大的風力。

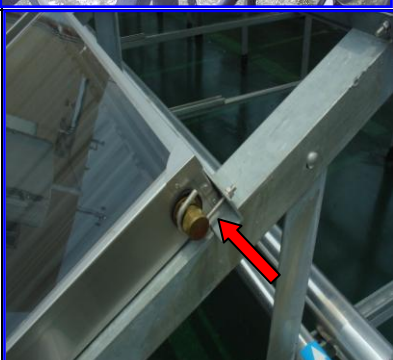
該集熱板以鐵勾一端扣住出水管，另一端鎖在基座角鐵上。

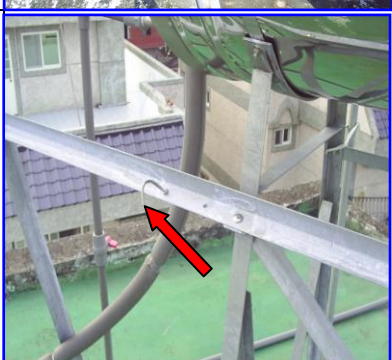
該固定方式之集熱板受強風吹襲時，易造成固定鐵勾變直，致使集熱板脫落毀壞。
